► Off-Highway Powertrain Services reduziert Schwingungen um 77 %, um Kundenprozess ausfallsicherer zu machen!

► Fallbeschreibung:

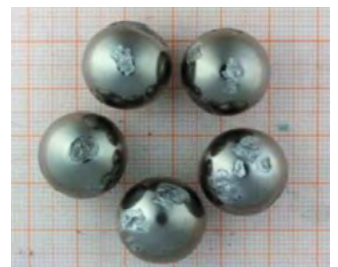
Der hohe Schwingungswert wurde durch ein beschädigtes Zwischenlager verursacht. Nach Durchführung der Empfehlungen reduzierte sich die Schwingungsamplitude (RMS) um 77 % auf ein akzeptables Niveau.

- Einbau einer neuen Zwischenwelle
- Einbau eines neuen Zwischenwellenlagers
- Einbau der Hauptwelle
- Aus Gewährleistungsgründen wurde ein Testlauf in das Inbetriebnahmeprotokoll aufgenommen
- Dokumentation der Schwingungs- und Thermografiewerte als Basisreferenz für das Lager der Zwischenwelle
